# **Città di Castelvetro**

### **Relazione di stima per la determinazione del costo dei lavori di manutenzione necessari per la messa in funzione del campo di calcio alternativo “Franco Lombardo” e relative pertinenze.**

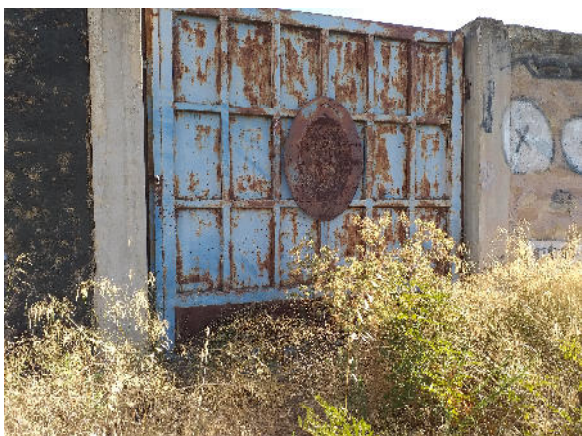
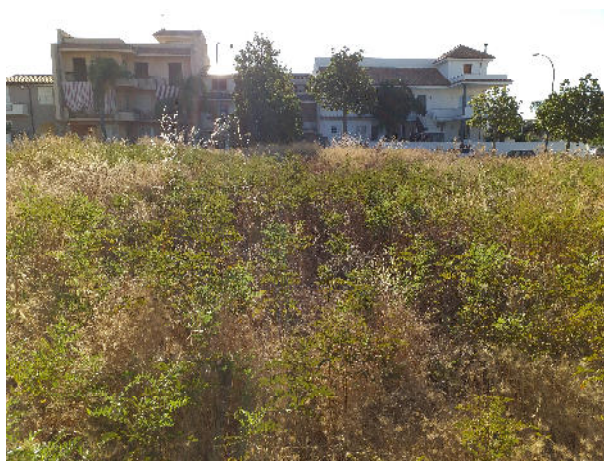
*Ingresso da Via Tommaso Lucentini*

Dal sopralluogo effettuato in data 29/07/2020 ed in data 07/08/2020, è stato possibile constatare che l'impianto versa in uno stato di abbandono e degrado, con aree e percorsi pedonali e carrabili sconnessi e coperti da erba infestante e cancelli in ferro per la maggior parte deteriorati.

11.3.1	Verniciatura cancelli in ferro	mq.	72,00	15,16	1.091,52
Analisi mercato	Discerbatura	mq.	6.839,00	0,08	547,12
Analisi mercato	Raccolta rami/erba derivante dalla discerbatura	mq.	6.839,00	0,08	547,12
Stima	Revisione/sostituzione rete metallica	ml.	125,00	10,00	1.250,00

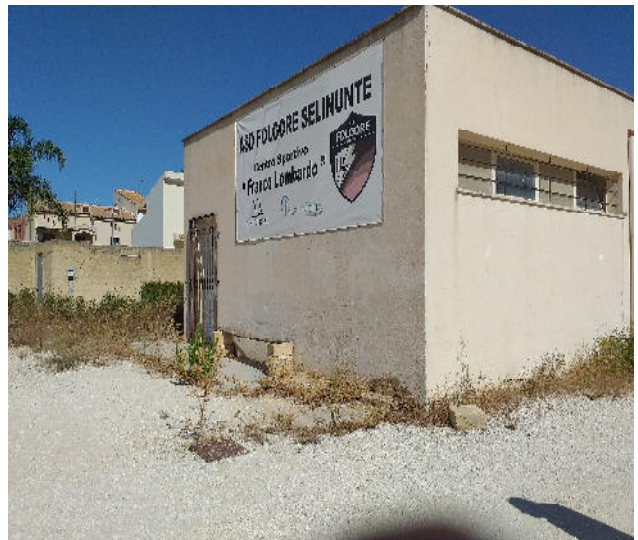
**Locale spogliatoi e docce**

I locali spogliatoi ed i bagni spettatori necessitano di lavori di manutenzione consistenti nella tinteggiatura delle pareti, risanamento di parte della muratura dall'umidità, impermeabilizzazione della copertura, sostituzione di porte interne in parte danneggiate ed in parte mancanti, verifica generale degli impianti elettrico-idrico-termico, il tutto come meglio evidenziato nel seguente repertorio fotografico e nella tabella relativa al computo dei lavori.

11.1.1	Tinteggiatura delle pareti interne con pittura lavabile	mq.	700,00	5,06	3.542,00
21.2.15	Risanamento murature per umidità	mq.	65,00	4,93	320,45
21.3.1	Risanamento e ricostituzione malta copri ferro trave spogliatoio	mq.	4,00	93,59	374,36

12.1.3	Impermeabilizzazione tetto con guaina di bitume	mq.	377,00	13,64	5.142,28
Analisi mercato	Sostituzione porte interne in laminato	n.	10,00	200,00	2.000,00
Stima	Riparazione cancelli in ferro	mq.	24,00	15,00	360,00
