# Città di Castelvetro

#### **Relazione di stima per la determinazione del costo dei lavori di manutenzione necessari per la messa in funzione del campo di calcio alternativo "Franco Lombardo" e relative pertinenze.**

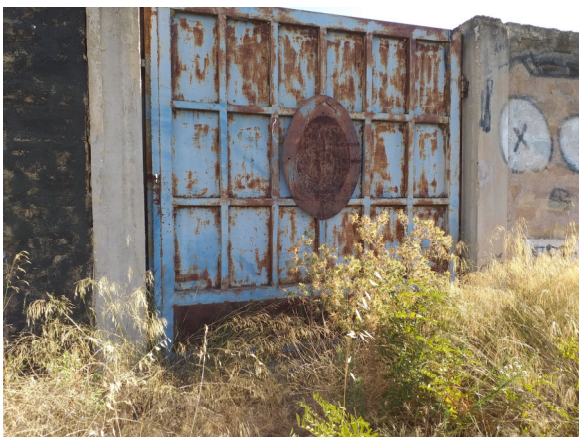
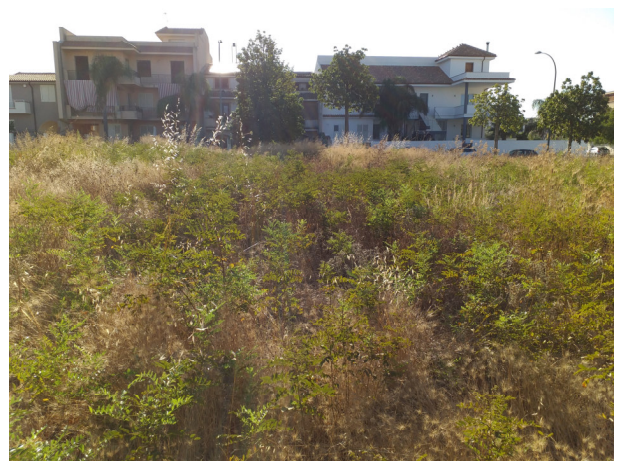
#### ***Ingresso da Via Tommaso Lucentini***

Dal sopralluogo effettuato in data 29/07/2020 ed in data 07/08/2020, è stato possibile constatare che l'impianto versa in uno stato di abbandono e degrado, con aree e percorsi pedonali e carrabili sconnessi e coperti da erba infestante e cancelli in ferro per la maggior parte deteriorati.

11.3.1	Verniciatura cancelli in ferro	mq.	72,00	15,16	1.091,52
Analisi mercato	Discerbatura	mq.	6.839,00	0,08	547,12
Analisi mercato	Raccolta rami/erba derivante dalla discerbatura	mq.	6.839,00	0,08	547,12
Stima	Revisione/sostituzione rete metallica	ml.	125,00	10,00	1.250,00

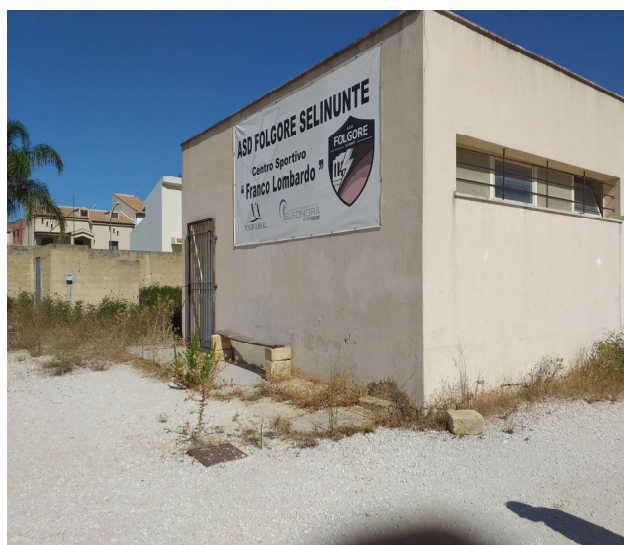
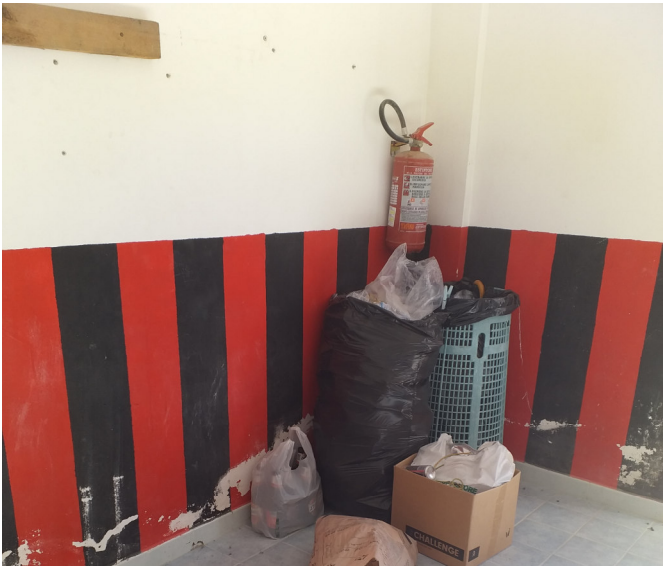
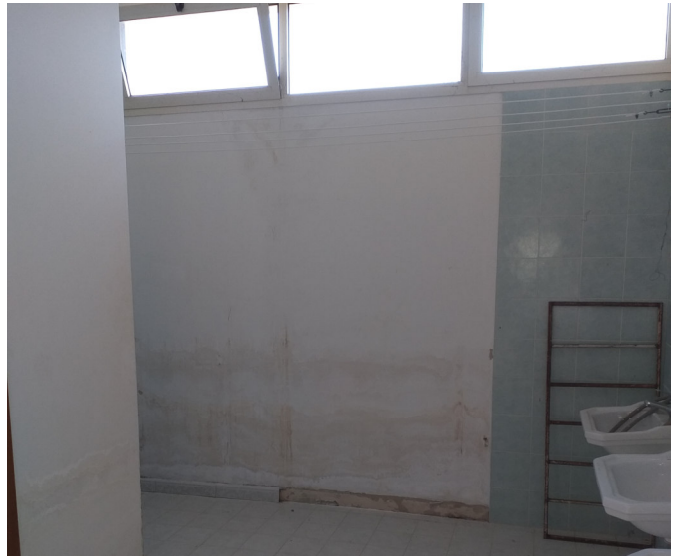
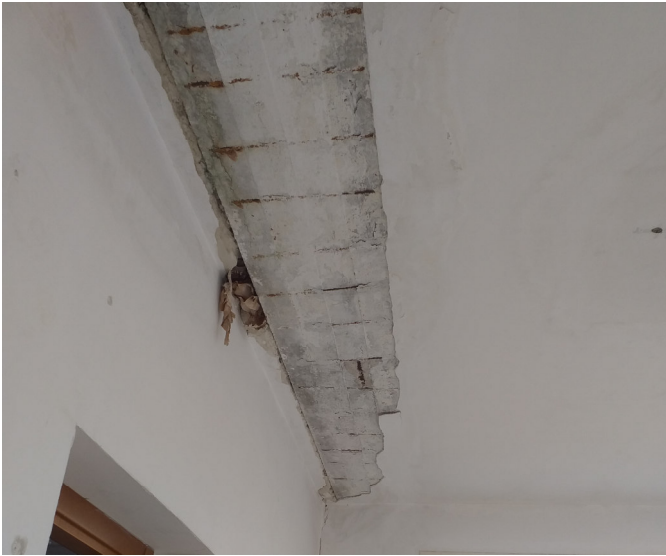
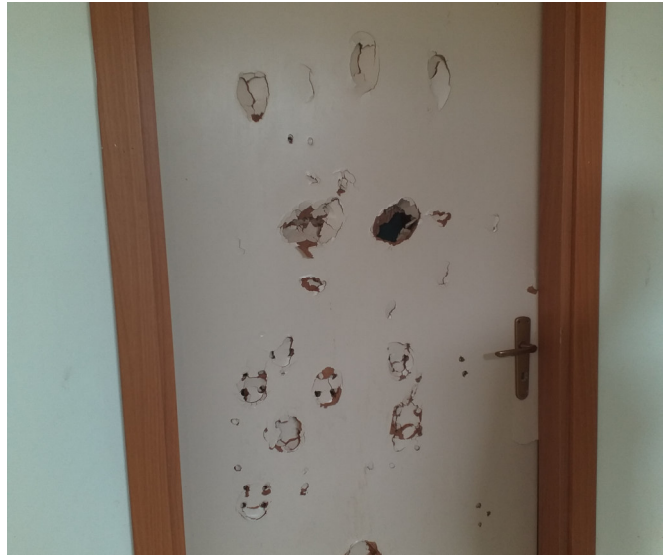
**Locale spogliatoi e docce**

I locali spogliatoi ed i bagni spettatori necessitano di lavori di manutenzione consistenti nella tinteggiatura delle pareti, risanamento di parte della muratura dall'umidità, impermeabilizzazione della copertura, sostituzione di porte interne in parte danneggiate ed in parte mancanti, verifica generale degli impianti elettrico-idrico-termico, il tutto come meglio evidenziato nel seguente repertorio fotografico e nella tabella relativa al computo dei lavori.

11.1.1	Tinteggiatura delle pareti interne con pittura lavabile	mq.	700,00	5,06	3.542,00
21.2.15	Risanamento murature per umidità	mq.	65,00	4,93	320,45
21.3.1	Risanamento e ricostituzione malta copri ferro trave spogliatoio	mq.	4,00	93,59	374,36

12.1.3	Impermeabilizzazione tetto con guaina di bitume	mq.	377,00	13,64	5.142,28
Analisi mercato	Sostituzione porte interne in laminato	n.	10,00	200,00	2.000,00
Stima	Riparazione cancelli in ferro	mq.	24,00	15,00	360,00
