Città di Castelvetro

Relazione di stima per la determinazione del costo dei lavori di manutenzione necessari per la messa in funzione del campo di calcio alternativo “Franco Lombardo” e relative pertinenze.

REPERTORIO FOTOGRAFICO

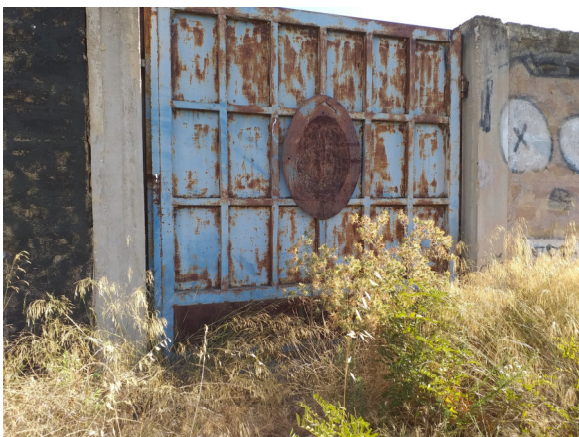
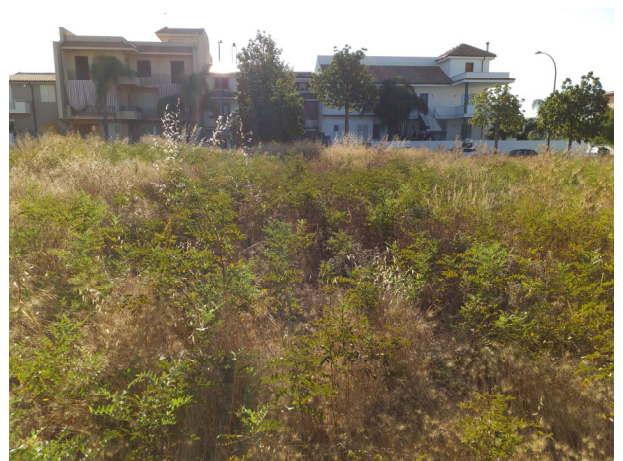
Ingresso da Via Tommaso Lucentini

Dal sopralluogo effettuato in data 29/07/2020 ed in data 07/08/2020, è stato possibile constatare che l'impianto versa in uno stato di abbandono e degrado, con aree e percorsi pedonali e carrabili sconnessi e coperti da erba infestante e cancelli in ferro per la maggior parte deteriorati.

11.3.1	Verniciatura cancelli in ferro	mq.	72,00	15,16	1.091,52
Analisi mercato	Discerbatura	mq.	6.839,00	0,08	547,12
Analisi mercato	Raccolta rami/erba derivante dalla discerbatura	mq.	6.839,00	0,08	547,12
Stima	Revisione/sostituzione rete metallica	ml.	125,00	10,00	1.250,00

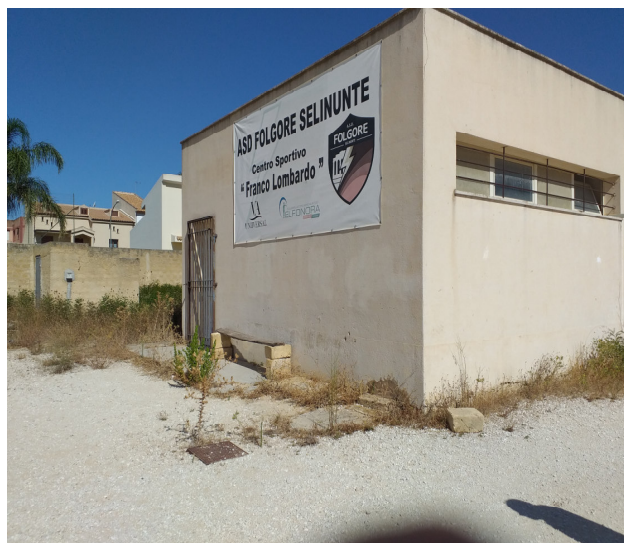
Locale spogliatoi e docce

I locali spogliatoi ed i bagni spettatori necessitano di lavori di manutenzione consistenti nella tinteggiatura delle pareti, risanamento di parte della muratura dall'umidità, impermeabilizzazione della copertura, sostituzione di porte interne in parte danneggiate ed in parte mancanti, verifica generale degli impianti elettrico-idrico-termico, il tutto come meglio evidenziato nel seguente repertorio fotografico e nella tabella relativa al computo dei lavori.

11.1.1	Tinteggiatura delle pareti interne con pittura lavabile	mq.	700,00	5,06	3.542,00
21.2.15	Risanamento murature per umidità	mq.	65,00	4,93	320,45
21.3.1	Risanamento e ricostituzione malta copri ferro trave spogliatoio	mq.	4,00	93,59	374,36

12.1.3	Impermeabilizzazione tetto con guaina di bitume	mq.	377,00	13,64	5.142,28
Analisi mercato	Sostituzione porte interne in laminato	n.	10,00	200,00	2.000,00
Stima	Riparazione cancelli in ferro	mq.	24,00	15,00	360,00
