# **Città di Castelvetro**

## **IX Direzione organizzativa**

### **Relazione di stima per la determinazione del costo dei lavori di manutenzione necessari per la messa in funzione del campo di calcio alternativo “Franco Lombardo” e relative pertinenze.**

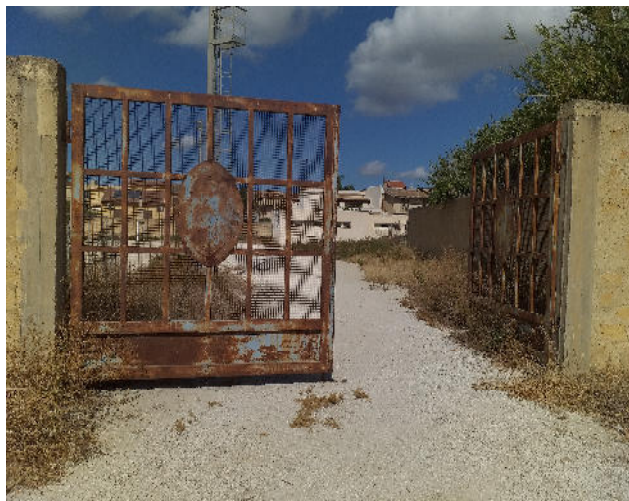
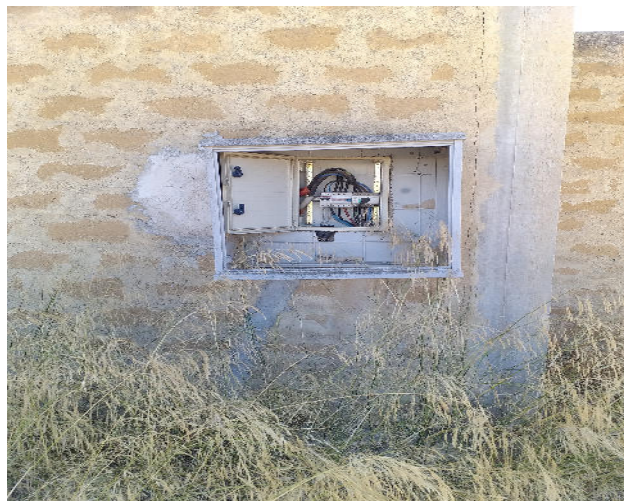
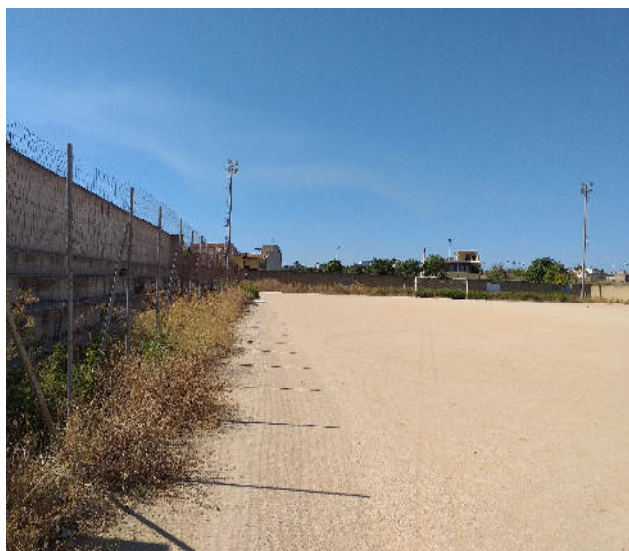
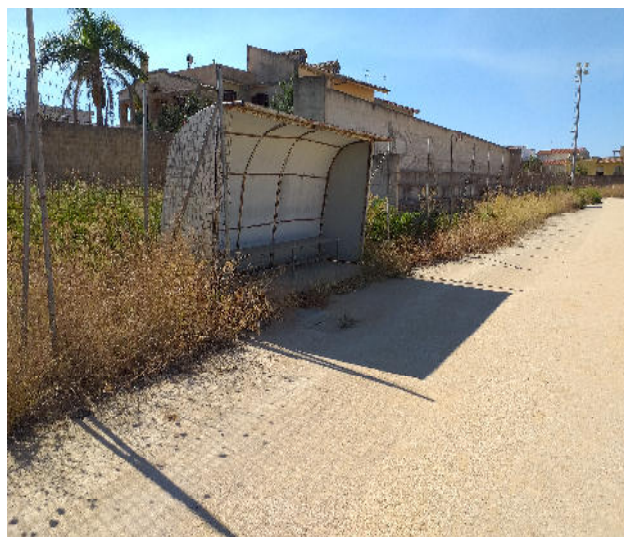
**Area interna**

Dal sopralluogo effettuato in data 29/07/2020 ed in data 07/08/2020, è stato possibile constatare che l'impianto versa in uno stato di abbandono e degrado, con aree e percorsi pedonali e carrabili sconnessi e coperti da erba infestante e cancelli in ferro per la maggior parte deteriorati.

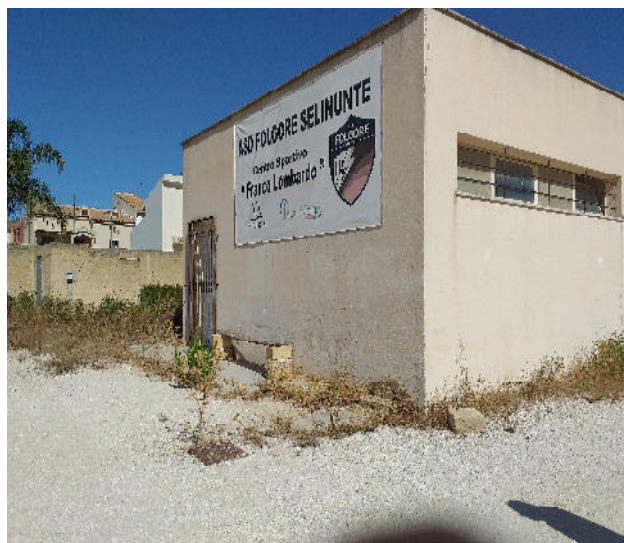
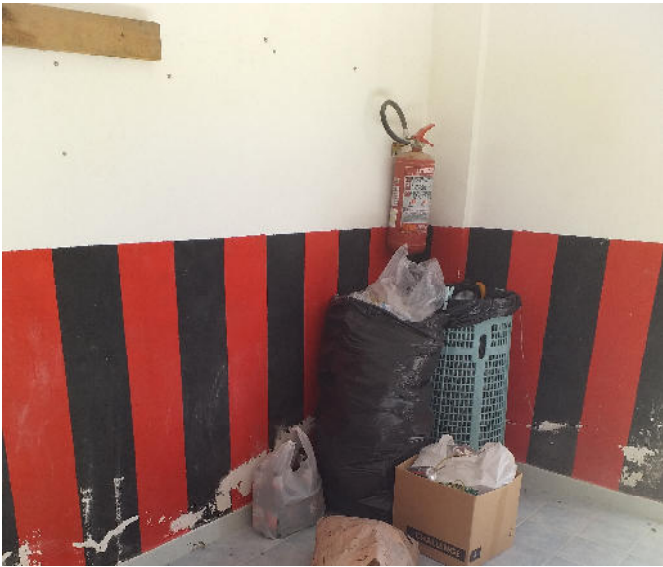
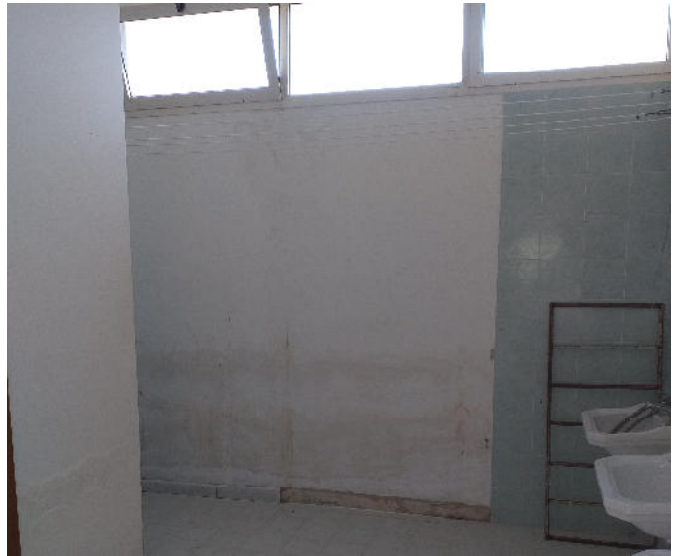
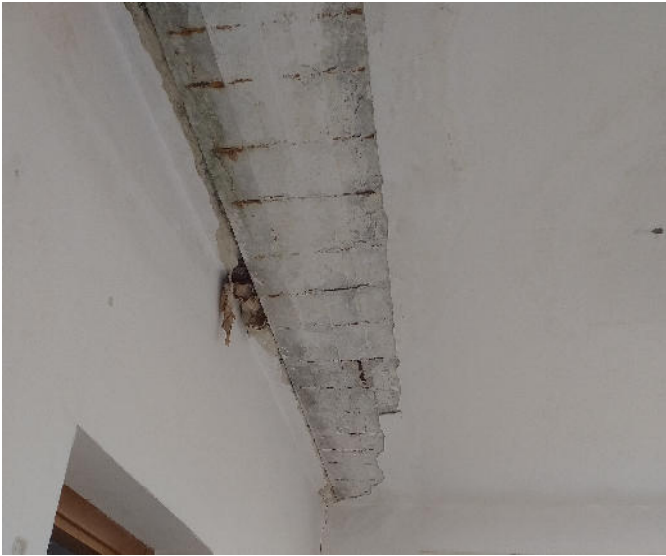
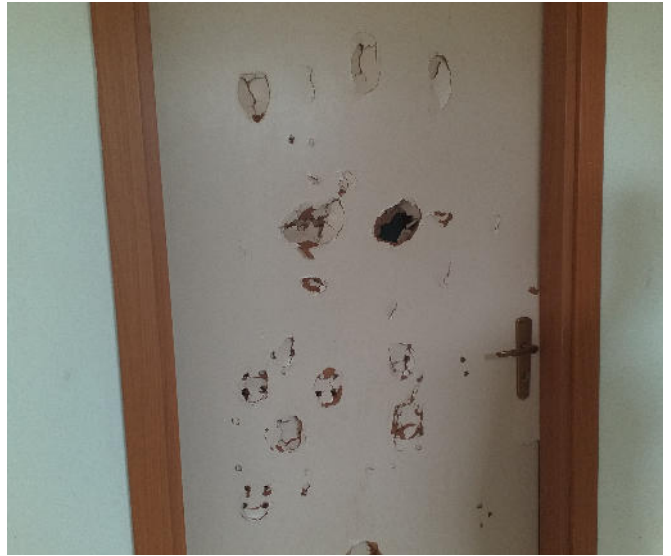
***Locale spogliatoi e docce***

I locali spogliatoi ed i bagni spettatori necessitano di lavori di manutenzione consistenti nella tinteggiatura delle pareti, risanamento di parte della muratura dall'umidità, impermeabilizzazione della copertura, sostituzione di porte interne in parte danneggiate ed in parte mancanti, verifica generale degli impianti elettrico-idrico-termico, il tutto come meglio evidenziato nel seguente repertorio fotografico e nella tabella relativa al computo dei lavori.
